TESTE PRELIMINAR DE MANTAS DE PROTEÇÃO E SUAS POSSÍVEIS INFLUÊNCIAS EM UM DESMONTE

Preparado por: Vitor Ramirez Colombo

16/Junho/2014

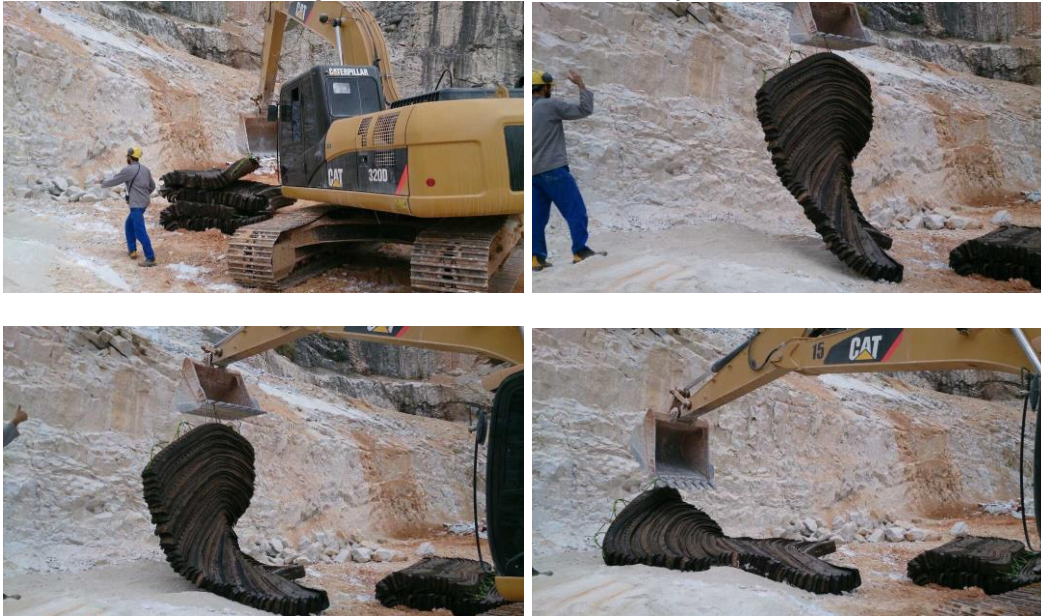
Figura 1 – Posicionamento das mantas

As mantas de proteção foram instaladas sobre a maior área de desmorte da seguinte forma: após serem transportadas até a cava, foram içadas uma a uma com o auxílio de uma retroescavadeira por uma de suas alças em um dos lados (as mantas possuíam quatro alças em duas de suas laterais), depois a parte de baixo da manta era cuidadosamente encostada sobre a área do desmorte e abaixada lentamente, de forma a evitar que a amarração se rompesse. O processo se repetiu para cada uma das quatro mantas. É necessário destacar que nem todas as mantas ficaram sobrepostas, nem não cobriram toda a área do desmorte.

A seqüência de imagens abaixo ilustra a instalação das mantas:

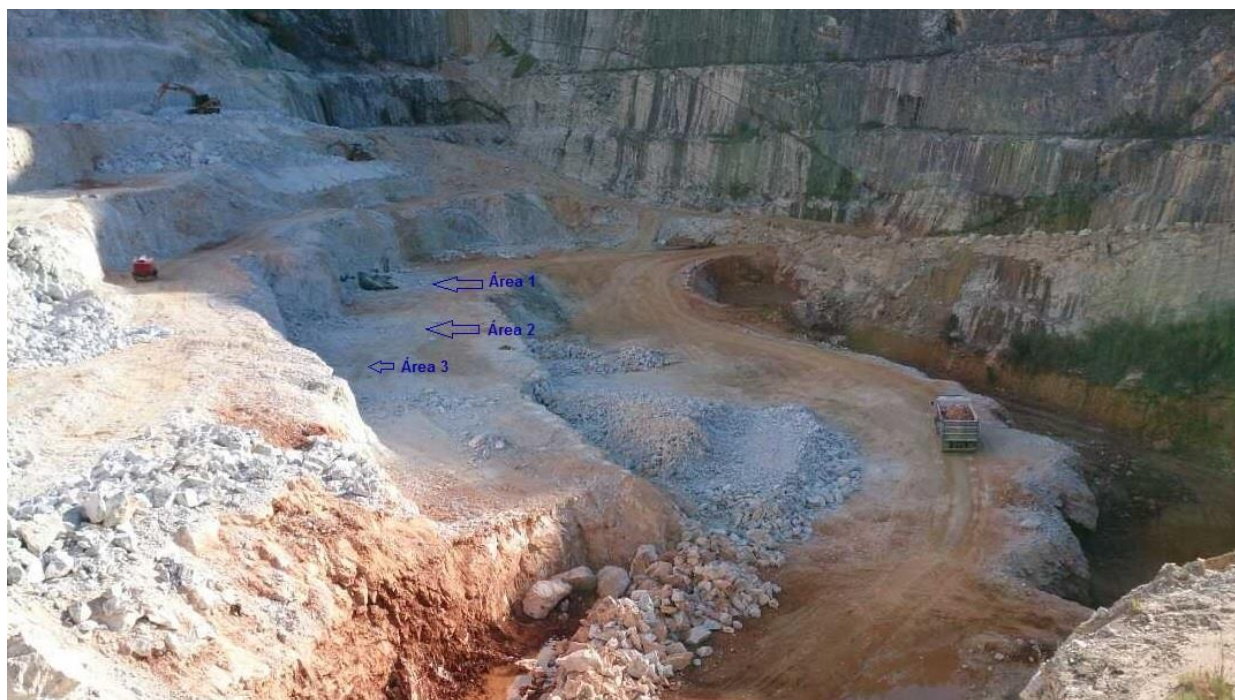
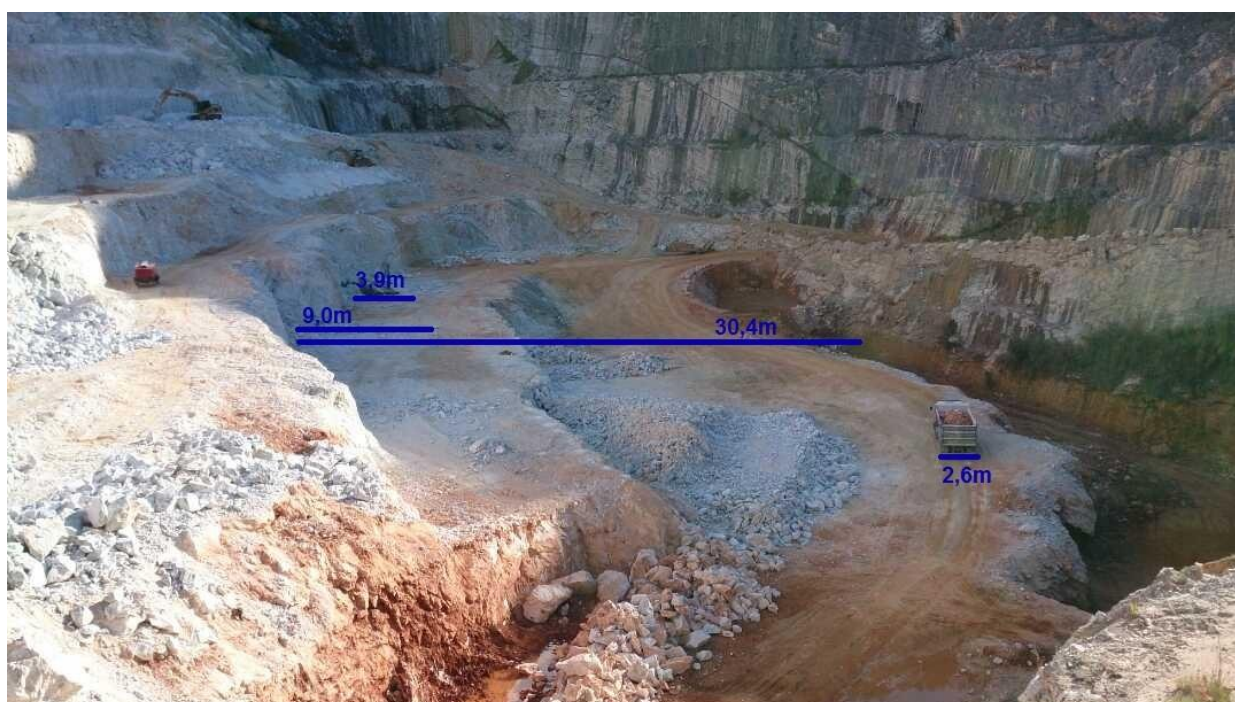
Figura 2 – Áreas desmontadas e distancias de ultralaçamento

Após o desmorte, foram medidos alguns parâmetros para que se pudesse comparar os resultados de um desmorte com e sem a manta de proteção. Analisando a fotografia abaixo e utilizando como referência o eixo traseiro do caminhão Mercedes-Benz Axor 2831, que segundo as especificações possui 2,57m de largura, pode-se obter os seguintes resultados:

Espalhamento da pilha [m]	Ultralaçamento [m]
Área 1	3,9	0
Área 2	9	30,8
Área 3	Pilha não formada	n.d.

- Para a Área 1, que foi a maior área desmontada e onde se posicionou as mantas, observou-se que a pilha estava agrupada e não havia um espalhamento muito grande, verificando um comprimento de aproximadamente 3,9 metros para a pilha. Também não se observou ultralaçamento na direção desta área desmontada, o que indica que a manta pode ter o contido.

- Para a Área 2, verificou-se que a pilha estava muito mais espalhada, tendo sido verificado que os blocos mais distantes ainda agrupados à pilha tinham uma distância de aproximadamente 9,0 em relação a parede da bancada. Além disso, foi identificado um bloco na direção desta área de desmonte distando aproximadamente 30,8 metros em relação a parede da bancada, provavelmente resultante de ultralaçamento.

- Para a Área 3, percebeu-se que não havia a formação de uma pilha, e os blocos estavam totalmente espalhados, talvez devido a pouca quantidade de furos que foram carregados nesta área. Para esta parte não se obteve resultados conclusivos em relação aos parâmetros medidos.

O desmonte onde se realizou o teste compreendia três áreas próximas: uma área maior, sobre a qual se posicionou as mantas (Área 1, figura 2), e outras duas áreas menores ao lado (Área 2 e 3, Figura 2). Foi realizado um fogo de repé, utilizando cordel detonante, explosivos tipo emulsões encartuchadas, e retardos entre as linhas na área maior.

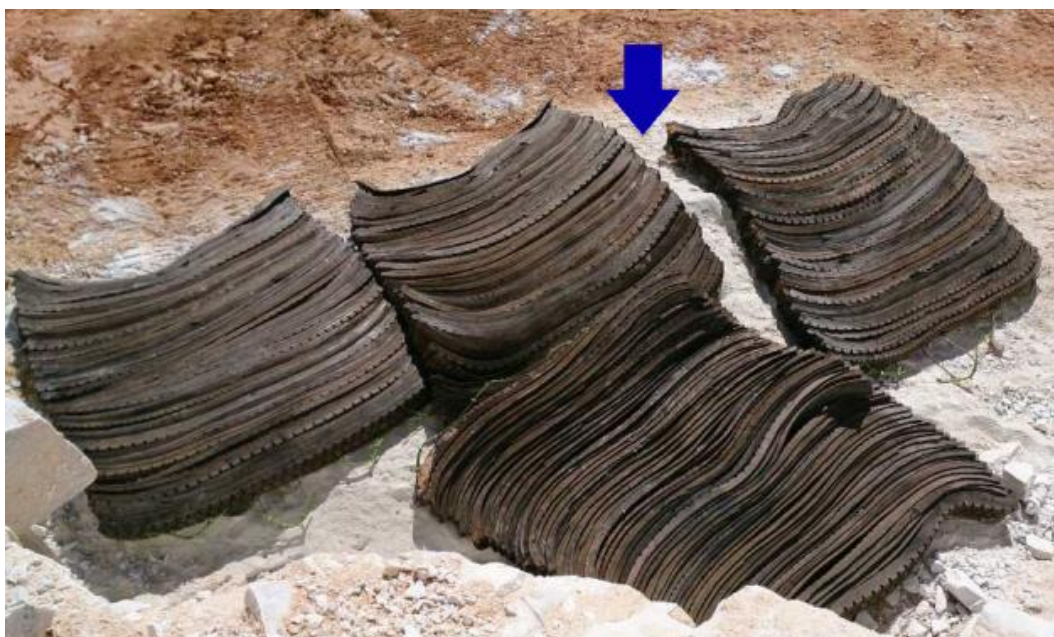
Figura 3 – Erro de posicionamento das mantas, e seu efeito após o desmonte

Analisando as imagens do desmonte na Área 1, uma possível melhoria seria um posicionamento mais preciso das mantas, de forma a haver sobreposição das mesmas e evitando espaços entre elas, uma vez que durante o fogo estes espaços deslocam as mantas para o lado, atenuando o próprio efeito de contenção das mantas e impossibilitando que se obtenha resultados mais conclusivos.

Outra observação importante é que as mantas não estavam cobrindo totalmente a Área 1, onde se realizou o maior desmonte. Isto pode ter afetado também na forma que as mantas se abriram durante o fogo.

Estes fatores também contribuíram para que uma quantidade muito grande de poeira fosse levantada no momento da detonação na área não coberta em volta das mantas, dificultando a visualização das imagens de vídeo que possibilitariam identificar com mais clareza o ultralancamento.
